“Хидроизо” ЕООД

# ОФЕРТА

## ХИДРОИЗОЛАЦИЯ НА ЖИЛИЩНА СГРАДА

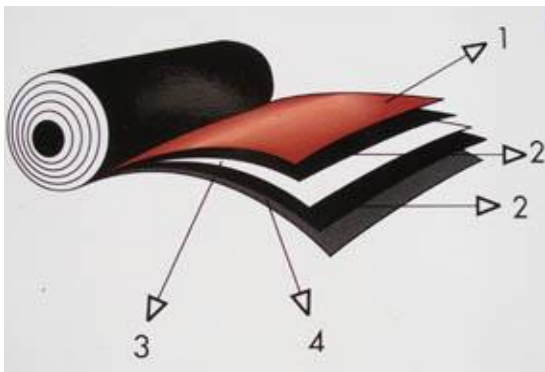
#### СТРУКТУРА НА ПОЛИЗОЛ

- 1 – Полиетиленово фолио/ минерална посипка
- 2 – APP модифициран битум
- 3 – Носеща основа от нетъкан полиестер 220гр.
- 4 – Полиетиленово фолио

Полизолите са полимер битумни мембрани с носеща основа от нетъкан полиестерен филц. Основата е пропита и покрита двустранно със смес от APP -полимер модифициран битум и минерални пълнители.
